## NOTA INFORMATIVA

### Nota informativa sulla qualità dei prodotti Euroservice s.r.l.

IMMAGINI ESTRATTE DA UN TEST SU SEGNALATORI DI USURA FRENI

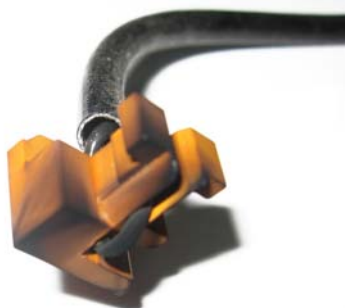
Terminale di un segnalatore di  
alta qualità  
(Fornitura Euroservice)

**Condizioni verificate dopo 15 secondi a 500°C**

Il terminale risulta  
semplicemente annerito, ma  
conserva la sua forma e  
funzionalità originarie.

Come si può vedere dalle fotografie qui riportate l'inserito terminale del segnalatore da noi fornito sembra differire solamente per il colore rispetto a quello di qualità scadente qui riportata. Ma da un semplice test eseguito con un comune accendino, si può notare che alla modesta temperatura che questo strumento raggiunge, il segnalatore da noi fornito si annerisce solamente, mentre quello di concorrenza sembra fondersi. E' evidente che in questo caso la scelta dei materiali non è opportuna.

Le figure seguenti riportano i segnalatori prima e dopo l'uso. Si nota che l'inserito terminale differisce solo per il colore. Ma da un breve e semplice test si nota immediatamente come uno dei due viene profondamente danneggiato, tanto da renderlo inservibile.

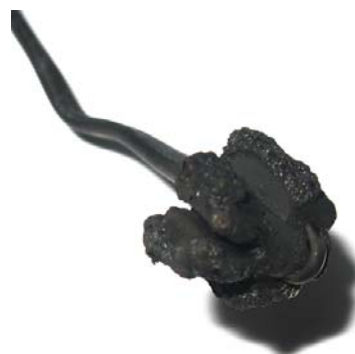
Terminale di un segnalatore di  
scasa qualità  
(Concorrenza)

Il terminale del segnalatore risulta  
fuso dopo pochi secondi di  
esposizione alla temperatura di  
lavoro, pertanto risulta  
inservibile.

Per capire l'importanza di questo componente basti pensare che nel caso venga usato il segnalatore scadente, questo segnalerà prematuramente l'usura della pastiglia freno, il riparatore chiamato ad intervenire su tale problema, può scegliere se sostituire con un segnalatore di buona qualità oppure tagliare il cavo e giuntare il cavetto usurato. In quest'ultimo caso il segnalatore è praticamente assente. Il rischio che si corre è quello di rigare il disco freno quando la pastiglia è giunta a fine vita e **nessun segnalatore ne ha indicato l'usura**, alla fine il risparmio di pochi euro, porta una spesa ben più onerosa.
